«ФИШТ» - ОСТРОВOK ЦИВИЛИЗАЦИИ НА ЛОНЕ ПЕРВОЗДАННОЙ ПРИРОДЫ
(рецензирована)

В статье раскрывается возможность модернизации туристического приюта «Фишт», за счет инвестиционных вложений. Приведены результаты технического обследования, разработаны практические рекомендации с применением ресурсосберегающих технологий. Построена пространственная модель приюта с учетом данных рекомендаций в формате 3D проектирования.

‘FISHT’ - AN ISLAND OF CIVILIZATION IN THE LAP OF WILDERNESS
(reviewed)

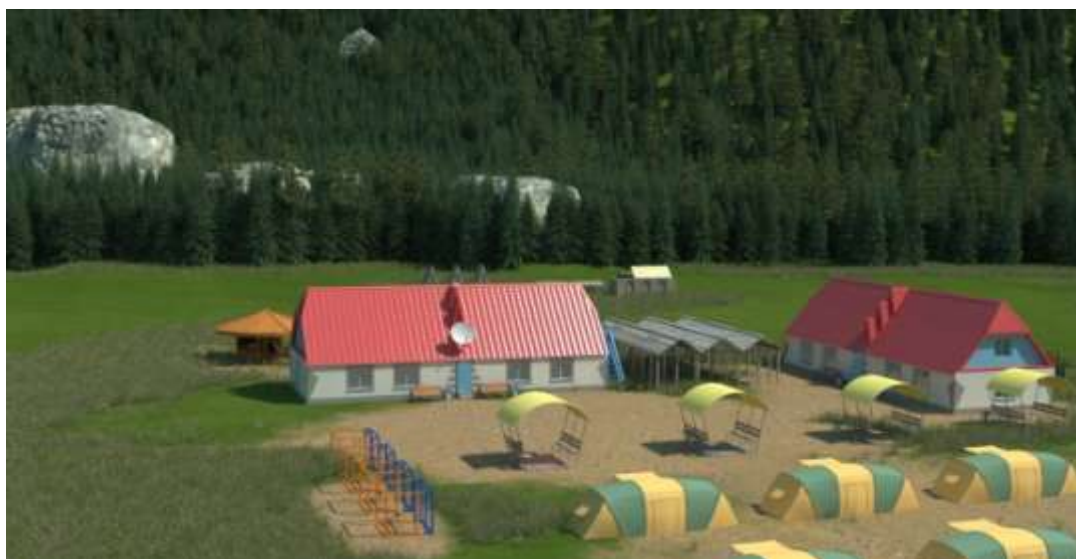
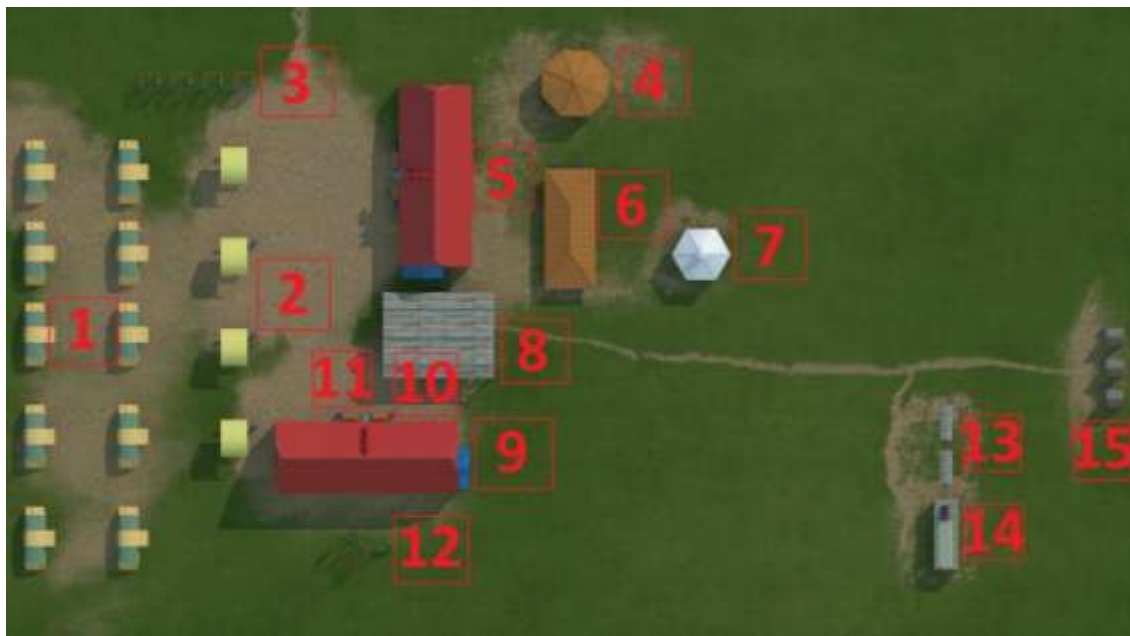
Рис. 1,2 Пространственная модель приюта «Фишт» с учетом разработанных практических рекомендаций.

Проведенные обмеры зданий и территории и позволили разработать модель приюта в формате 3 D проектирования, представленную на рисунках 1,2.

- 1-Палаточный городок 2.-Беседки для отдыха 3.-Детский городок 4. -Беседка с информационными стендами 6. -Кухня с газовыми горелками 7. –Костровая 8. -Навес для сушки белья 9. -Спутниковая тарелка с WI-FI интернетом 10.- Скамейки 11. –Урны 12.- Спортивный городок 13. –Умывальники 14.- Душевая с солнечными батареями 15.- Туалеты

Предложения: при модернизации приюта предусмотрены:

1) Сборно – щитовые разбираемые сооружения (на зиму они разбираются и хранятся на приюте):

2) Экологические технологии и ресурсосберегающие технологии:

- Поликристаллические солнечные батареи на основе кремния обладающие высоким КПД, что удешевляет электроэнергию и сроком эксплуатации их на 10 лет выше обычных батарей (для душевых и спутниковой тарелки).

- Газовые горелки (сбережется лес, который в заповеднике запрещено собирать).

- Туалеты и душевые с местной автономной канализацией (поскольку биотуалеты, даже на торфяной основе неэффективны при большой посещаемости приюта).
